## RAPPORT D'INSPECTION VISUELLE TEST1

Ville : CROSNE  
Rue :  
Date de début d'inspection : 19/04/2026  
Date de fin d'inspection : 19/04/2026  
Organisme de contrôle : NEOTUBE CHEMISAGE  
Client :

Usage du réseau : eaux usées uniquement  
Opérateur(s) : PHILIPPE,Philippe

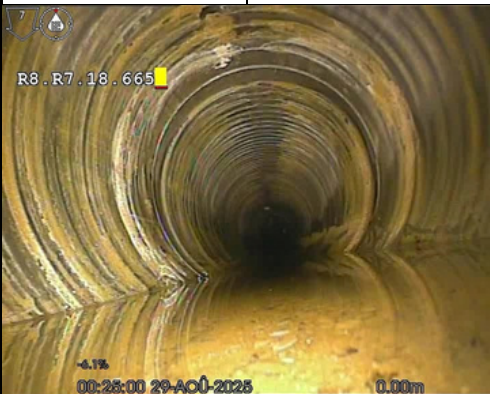
| 0.00m | BCDA Noeud de départ regard de visite (Référence du noeud RV2) | Photo :<br>1A<br><a href="#">Vidéo : 00:00:00</a> |

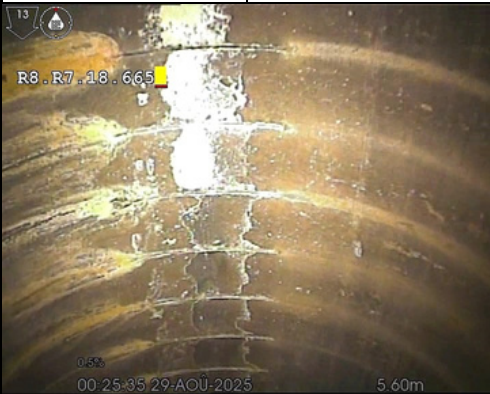
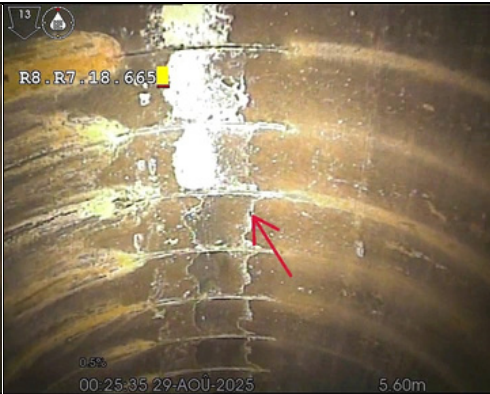
| | RV2 | Dist.<br>[m] | Code | Observation | Photo n° |
|--|---|---|---|---|---|
| | | 5.60 | BAKIA | Fissure ou fente du revêtement longitudinal de 11h à 12h | 2A 2B |

| 5.60m | BAKIA Fissure ou fente du revêtement longitudinal de 11h à 12h | Photo :<br>2A 2B<br><a href="#">Vidéo : 00:00:35</a> |

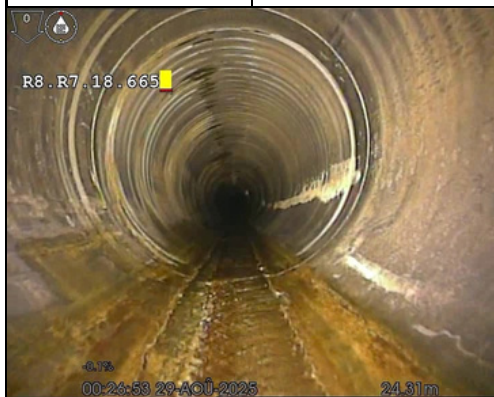
| | RV2 | Dist.<br>[m] | Code | Observation | Photo n° |
|--|---|---|---|---|---|
| | | 24.31 | BCAAA | Raccordement par culotte ouvert (hauteur/Ø 100mm) à 3h - Raccordement : RAC1/RV1-RV2 | 3A |

| 24.31m | BCAAA Raccordement par culotte ouvert (hauteur/Ø 100mm) à 3h | Photo :<br>3A |

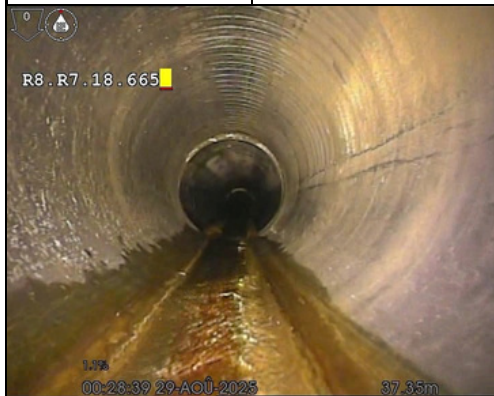
| | RV2 | Dist.<br>[m] | Code | Observation | Photo n° |
|--|---|---|---|---|---|
| | | 37.35 | BBAB | Radicelles de 1h à 12h | 4A |

| 37.35m | BBAB Radicelles de 1h à 12h | Photo :<br>4A |

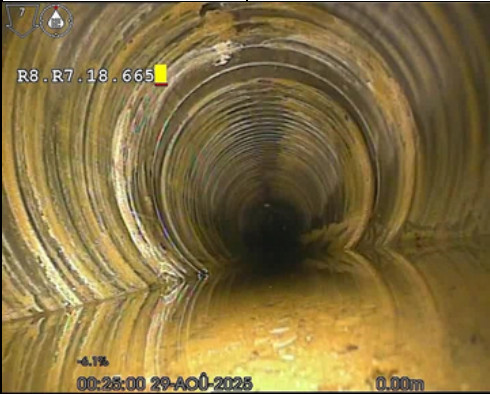
| 0.00m | BCDA Noeud de départ regard de visite (Référence du noeud RAC1) | Photo :<br>1A<br><a href="#">Vidéo : 00:00:00</a> |

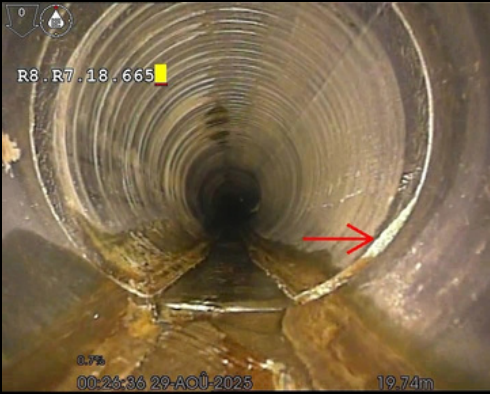
| RAC1 | Dist.<br>[m] | Code | Observation | Photo n° |
|---|---|---|---|---|
| | 19.74 | BAIAD | Anneau d'étanchéité pénétrant et rompu | 2B |

| 19.74m | BAIAD Anneau d'étanchéité pénétrant et rompu | Photo :<br>2B<br><a href="#">Vidéo : 00:01:36</a> |

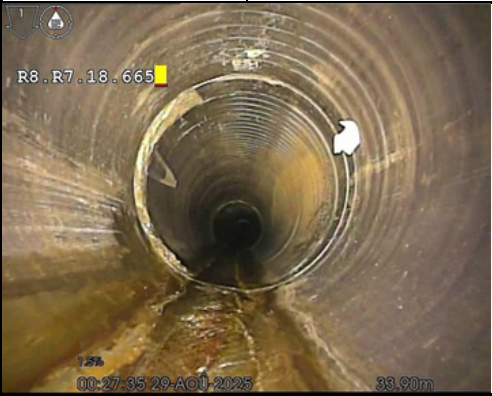
| RAC1 | Dist.<br>[m] | Code | Observation | Photo n° |
|---|---|---|---|---|
| | 33.90 | BCEF | Noeud d'arrivée raccordement important sans regard ou chambre (Référence du noeud RV1-RV2) | 3A |

| 33.90m | BCEF Noeud d'arrivée raccordement important sans regard ou chambre (Référence du noeud RV1-RV2) | Photo : 3A |
